Vedr.: Krusågade 35, 1719 København V.

Arts- og omfangsbestemmelse

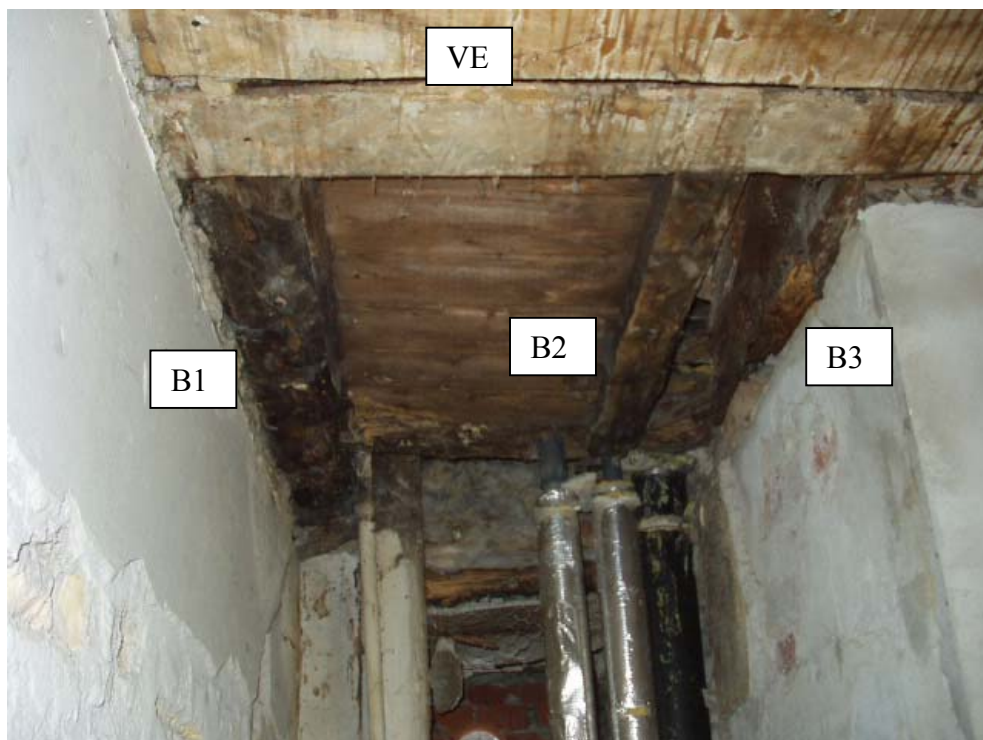
Skadeomfang	Der kunne konstateres kraftig nedbrydning i bjælke B1, B2 (½ tømmer) og B3, i vinduesoverliggeren. Desuden kunne der konstateres nedbrydning samt mycelium af Gul Tømmersvamp i gulv- og indskudsbrædder.
Skadeårsag	<p>Vi vurderer, at skaden hovedsageligt stammer fra tidligere utætheder i vandførende installationer.</p> <p>Der kunne ikke registreres opfugtning af konstruktionsdelene på undersøgelsestidspunktet.</p>
Udbedringsomfang	<p>Idet vi i øvrigt henviser til udbedringsvejledningen sidst i rapporten, vil udbedringsarbejdet få følgende omtrentlige omfang:</p> <ul style="list-style-type: none">* Afskrælning, imprægnering og forstærkning af ca. 1,5 m af bjælke B1 (evt. udskiftning).* Udskiftning af hele bjælke B2 (ca. 1,0 m).* Udskiftning af ca. 0,5 m af bjælke B3.* Udskiftning af min. 0,5 m² gulv- og indskudsbrædder.* Udskiftning af vinduesoverligger.* Udskiftning af vederlagsklodser.

Foto 1: Der kunne konstateres kraftig nedbrydning i bjælker mv.

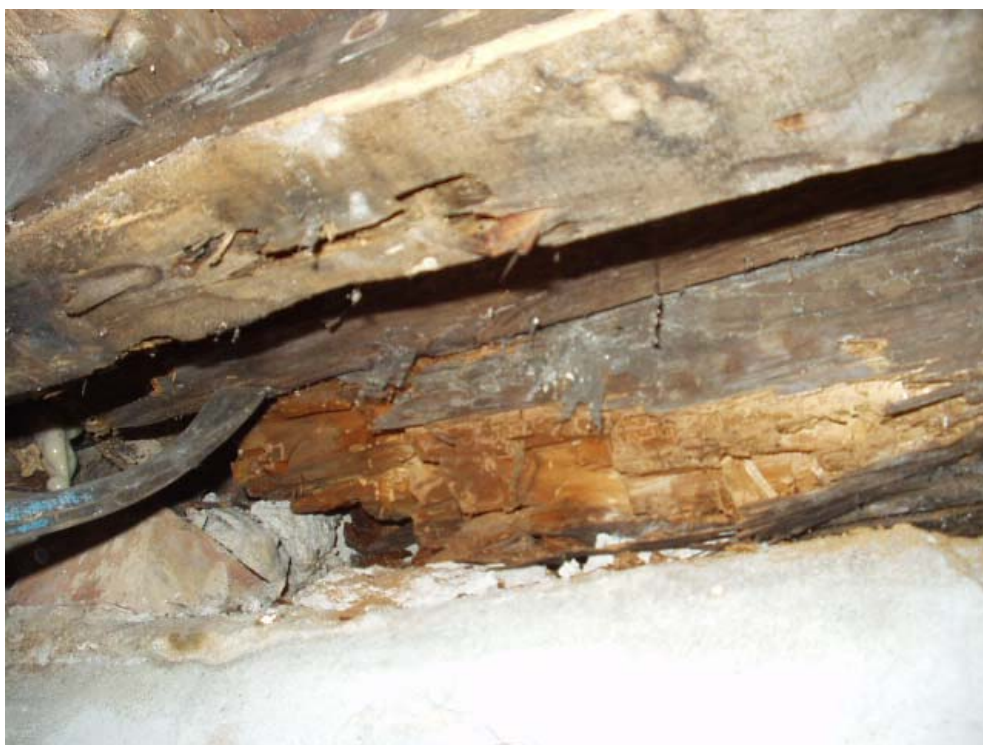
Foto 2: Bjælke B3 over mur.
